JELENTÉS

a Budapest XXII. kerület, [REDACTED] sz. ingatlan földradaros
vizsgálatáról

Készítette: Mednyánszky Miklós okl. bányá- és geotechnikai mérnök, bányafelügyeleti
mérnök

2015. október

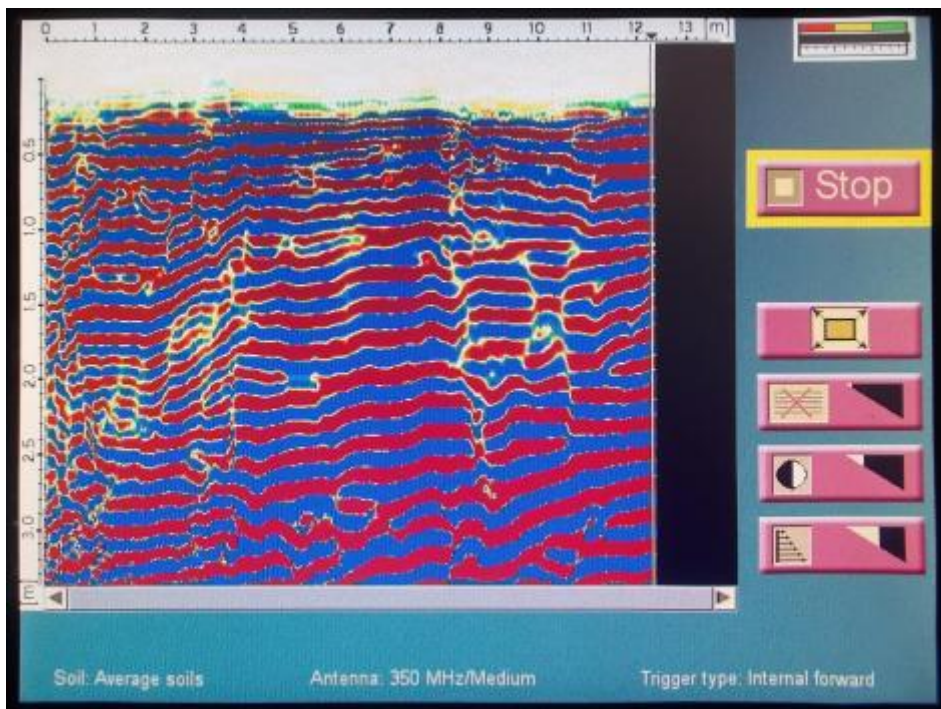
14. melléklet

A mérési vonal képe az egykori pinceág helyén (a mérési vonal 2,5-3,5 m szelvényében és 8-11 m szelvényében mutat anomáliát. (14. sz. mell.)

Az első (1/a) mélysége 1,0 m, hossza kb. 1,00-1,20 méter, képe vízszintes illetve donga alakú.

A 8-11 m szelvényben (1/b) az anomália két párhuzamos függőleges „vonalat” mutat. Az anomália képe azt jelzi, hogy a pince légtere feltöltött, ám a feltöltés mellett és felett anyaghiány található.

1. mérési vonal vonatkozásában: az 1/a anomália arra utal, hogy a tömedékelés fölött légrés alakult ki, melynek magassága kb. 10-15 cm. Az 1/b anomália az üreg és a tömedék közötti függőleges résre, anyaghiányra utal, feltételezhető, hogy a tömedék nem tölti ki teljesen az alatta található üreget. Ennek oka lehet a hibás kivitelezés, de a természetes tömörödés is. Az ok pontosan csak a következő fejezetben leírt kutatási javaslat elvégzése alapján állapítható meg.

1. mérési vonal radarszelvénye

1. mérési hely: a pince állapotát felül kell vizsgálni. Erre a legalkalmasabb egy kutatófúrás elkészítése, majd a fúrásba kamerát leeresztve a pince állapotának megvizsgálása. Amennyiben a fúrás a mészkőből készült pincefőtében, illetve a szakvéleményben jelzett aszfaltszigetelésben elakad, annak átfúrásáról is gondoskodni kell.

A fúrást az előkertből javaslom elvégezni, hogy ne kelljen a garázsbetont feltörni.

A fúrás és a kamerás vizsgálat megállapításai alapján szükséges megtervezni a tömedékelés feletti űr kiinjektálását. Az injektálás nem jelent bonyolult feladatot, de elvégzését csak bányászati szakkég által javaslom.

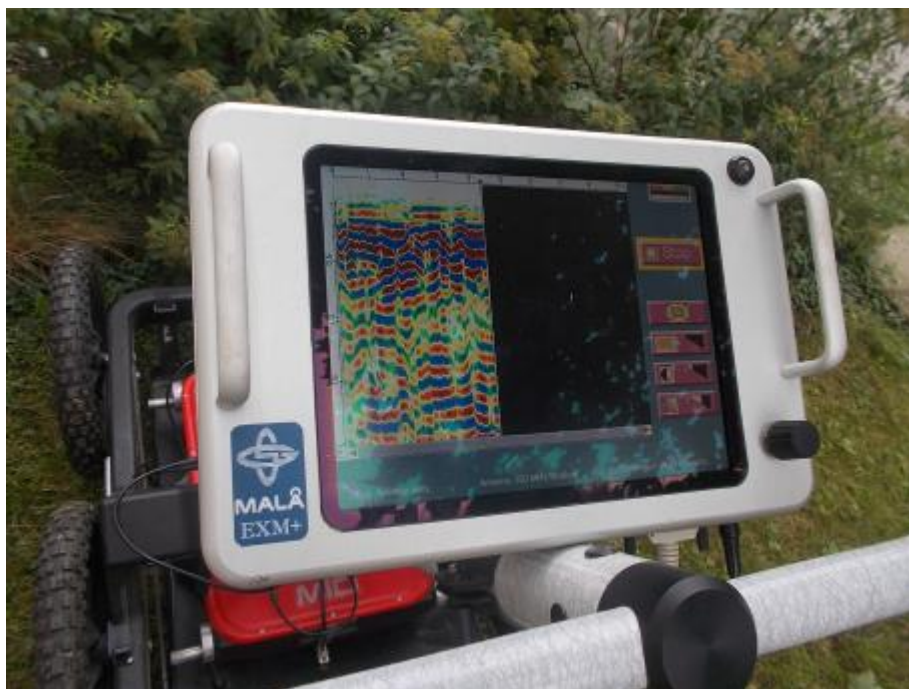
15.sz. melléklet

A mérés szelvényképe üregre utaló jeleket nem tartalmaz, viszont a talaj igen erős vizesedését, átázását jelzi. Az átázás mélysége 0,6-2,3 méterig terjed. Itt a talaj homogenitást mutat, amiből arra lehet következtetni, hogy az egykor itt húzódó pinceág tömedékelésre került. (15. sz. mell.)

2. és 3. mérési vonal (az előkert K-i oldala): a talaj ezen a területen erősen vizes, mely több okra vezethető vissza. Elsőként is az épület ereszcatornája ejtőcsövének folytatásaként kialakított „szikkasztó” okolható a talaj átázásáért.

Radarkép a 2. mérési vonalon

2-3. mérési hely: a vizesedés minden lehetőségét meg kell szüntetni. Az ereszcatorna ejtőcsővéből kikerülő vizet rendezetten el kell vezetni, azaz a szikkasztót meg kell szüntetni. A kavicságy szintén átépítendő, helyette úgynevezett csöpögőjárda alakítandó ki.

A csöpögőjárda feladata, hogy a faltól távol tartsa a csapadékot (az esőt, illetve télen a havat). A járdának a faltól kifelé kell lejtene. A járda és a fal közötti hézagot bitumennel ki kell tölteni, hogy ott se juthasson be víz a talajba illetve az épület falához.

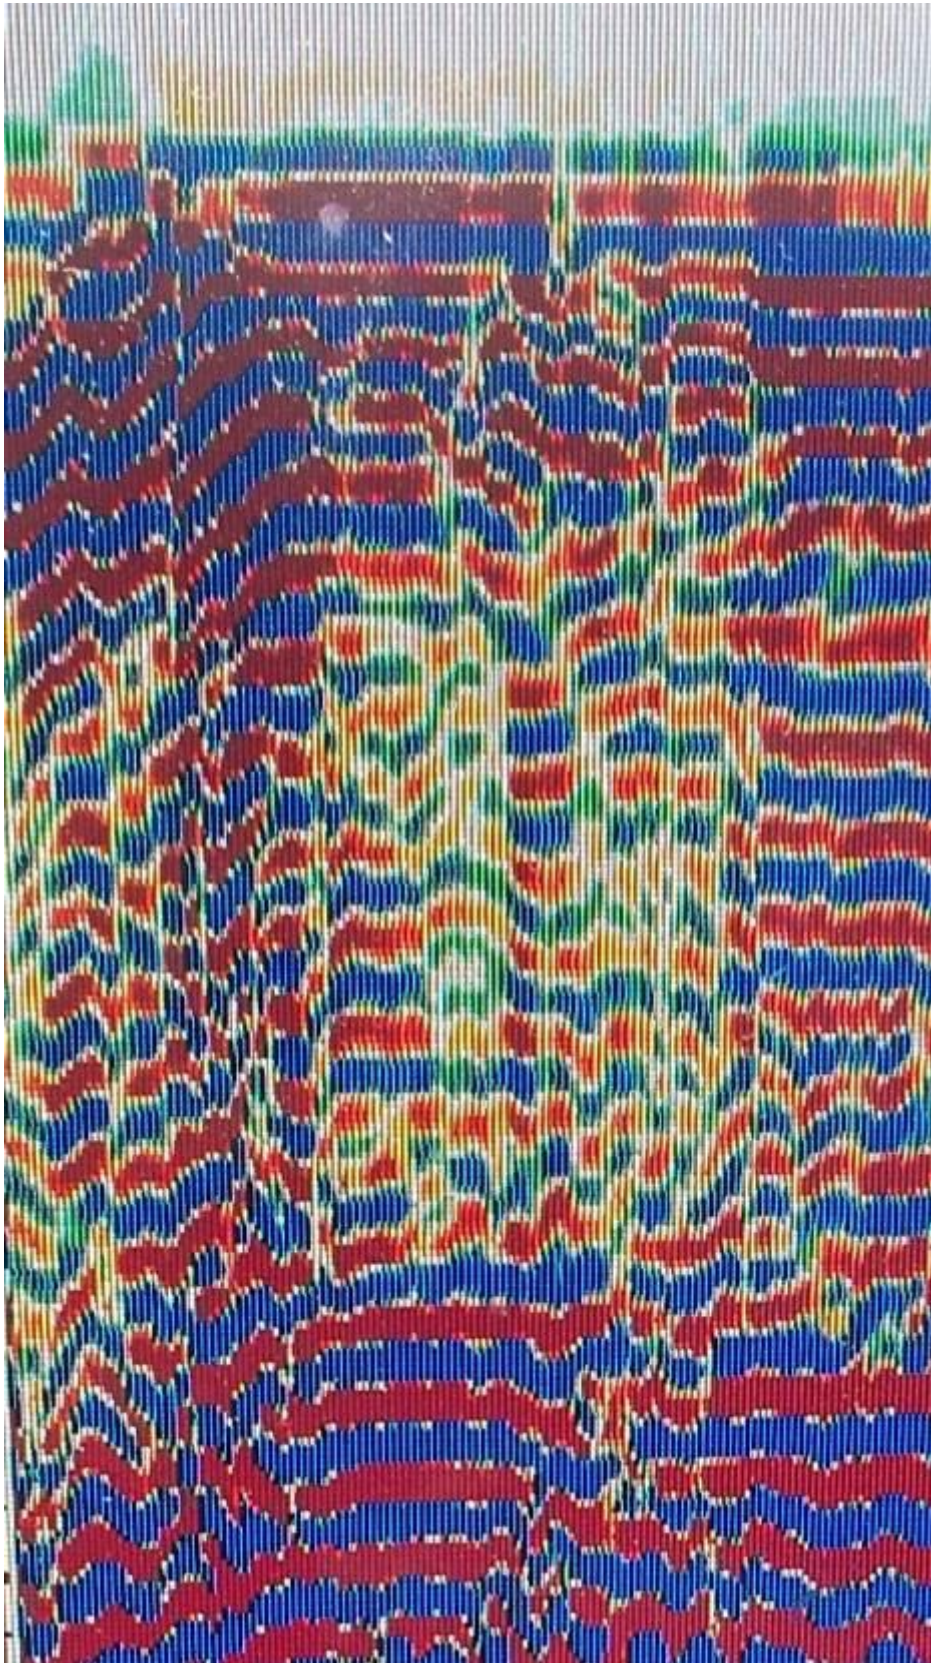
16. melléklet

Az üregre utaló jel itt sem fedezhető fel, de szintén erős átázást jelez a mérési szelvény. Az átázás mélysége 0,4-1,6 méterig terjed. (16. sz. mell.)

3. mérési vonal radarszelvénye

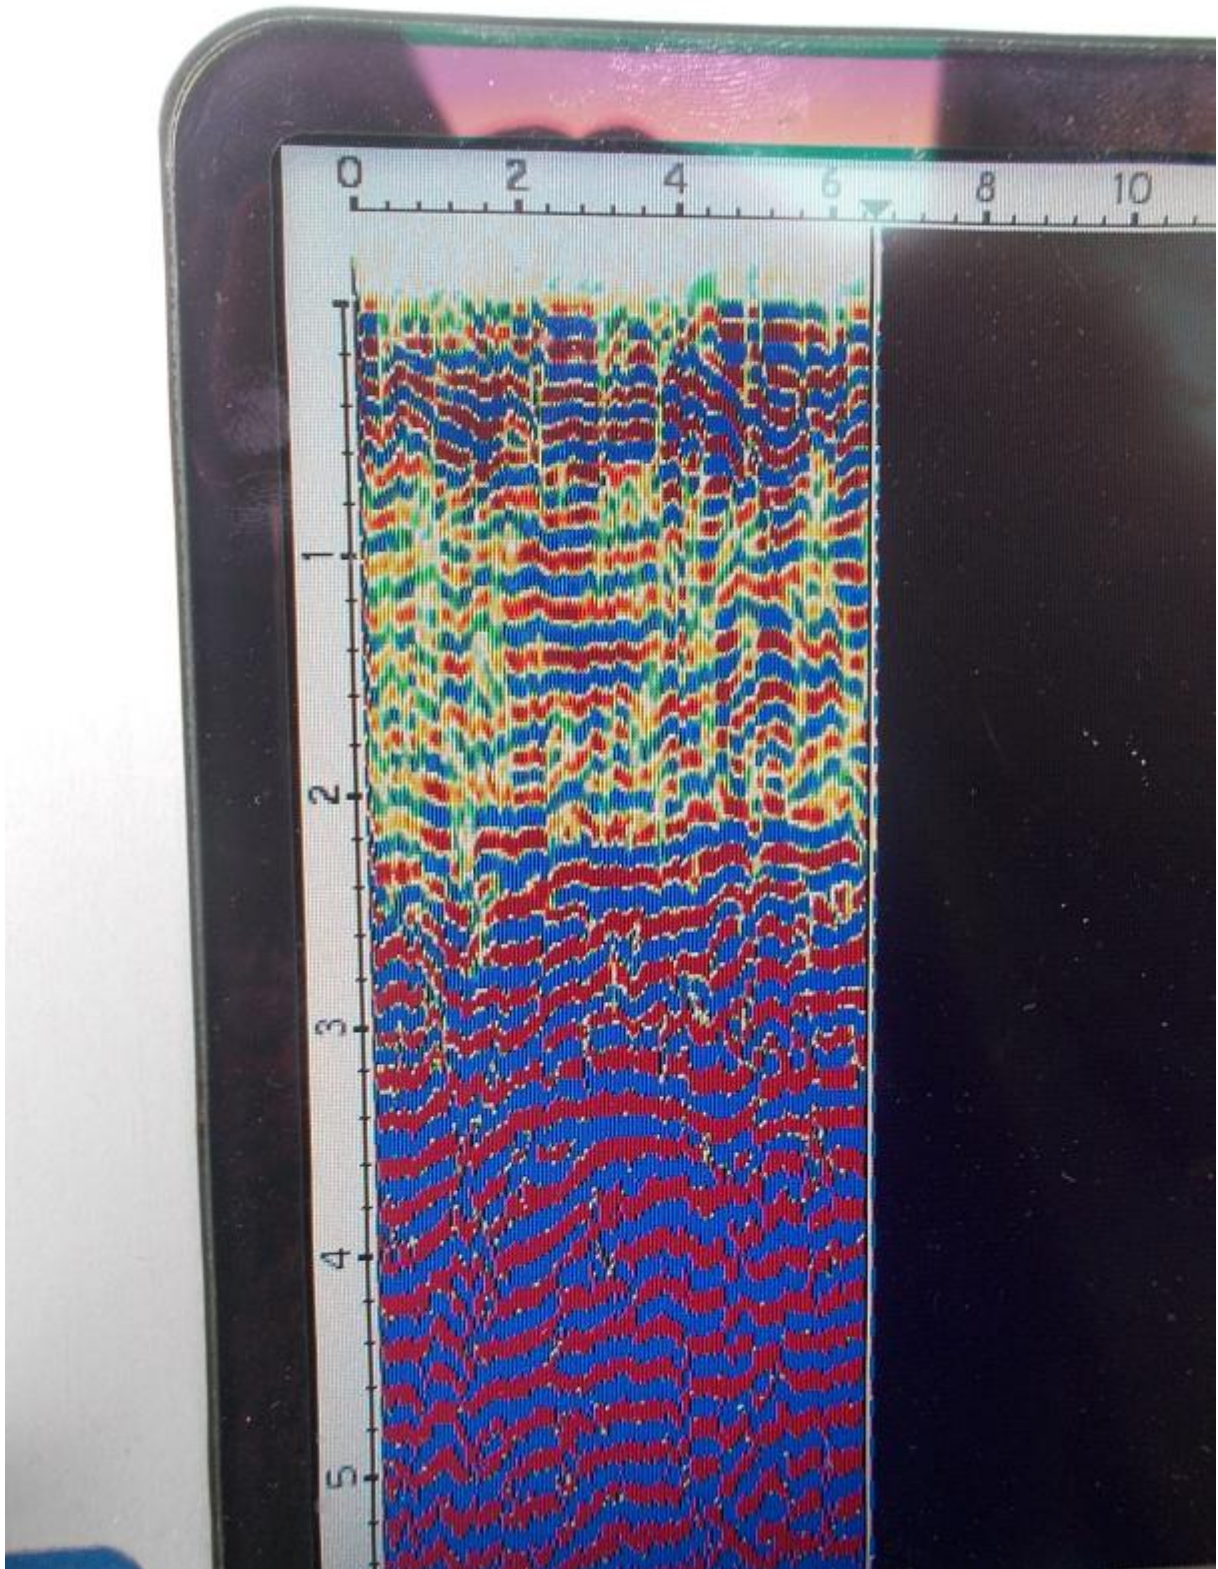
17. sz. melléklet

Üregre utaló jelet a radarkép szintén nem mutat, de erőteljes átázás tapasztalható. a szelvényben mutat, valamint szintén intenzív átázás tapasztalható. (17. sz. mell.)

4. mérési vonal (az előkert Ny-i oldala): Az előzőekben részletezett, a talaj átázásához vezető hibák („szikkasztó”, kavicságy a fal mellett) ugyanígy fennállnak. Feltételezhető, hogy a vizesedés és az itt húzódó üreg rossz állapota közösen okozzák a terep megsüllyedését. A tulajdonos elmondása szerint itt már egyszer a horpa be lett töltve. Az horpa újbóli megjelenése arra utal, hogy az altalaj anyaga valahová eltűnik. Feltételezhető, hogy ezen a helyen a pinceág főtéje beszakadt (vagy beszakították), és a törmelék itt tűnik el.

4. mérési vonal radarszelvénye

4. mérési hely: ezen a helyen szintén el kell végezni a kamerás vizsgálatot, majd ennek megállapításai alapján, amennyiben szükséges, az üreg tömedékelését. Addig is javasolt a terület lezárása (körülkerítése) biztonsági okokból.

Az előző pontban leírt intézkedéseket (szikkasztó megszüntetése, a víz rendezett elvezetése, kavicságy megszüntetése) ezen a területen szintén végre kell hajtani.
