A tiszavasvári református templomtól induló egykori menekülőjárat (alagút) földradaros és történeti kutatása

Mednyánszky Z. Miklós
műemlékvédelmi szakértő - szakértői eng.sz.: 21-0443
földtani szakértő – szakértői eng.sz.: MBFSZ-HAT/1322-2/2021

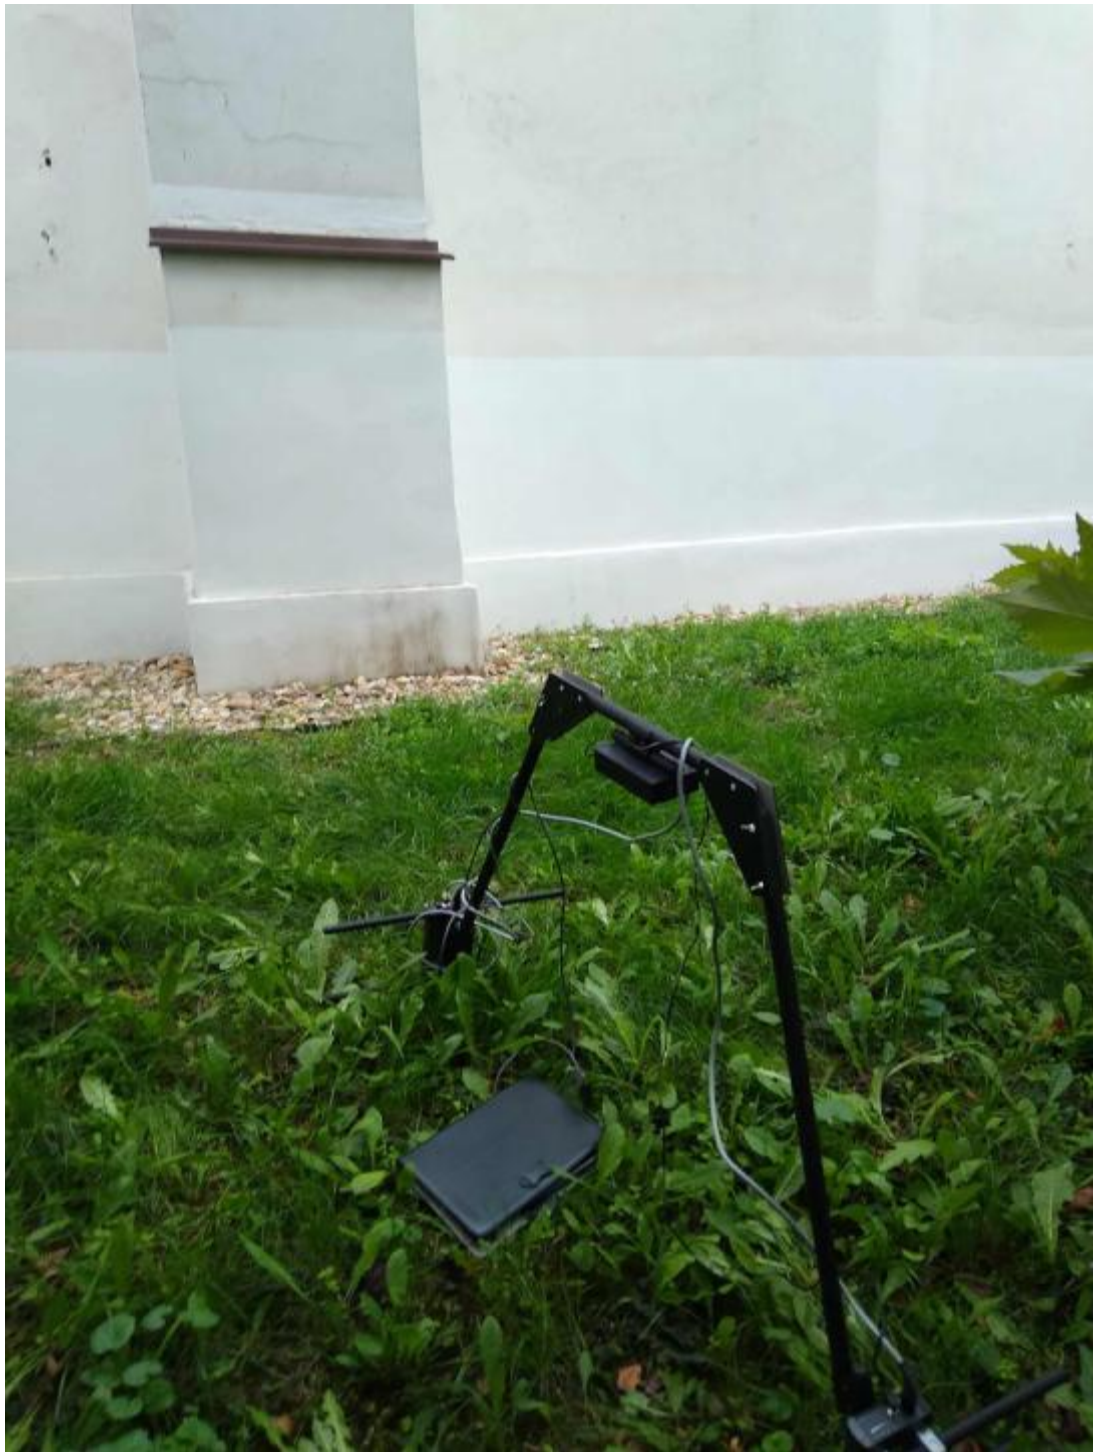
A mérésre használt radarkészülék

A radar berendezés típusa: Easyrad

Vizsgálati frekvencia: 300 Mhz, 150 ms periódusidővel.

A radarberendezés a szokásos földradar készülékektől eltérően két, egymástól 1,0 méterre elhelyezkedő antennával működik. Ezért a radar csak a legalább 1 méteres szélességű üregek kimutatására alkalmas. A mérések minden vonalban oda-vissza méréssel végeztem, azaz vonalanként legalább két mérés történt. Ahol bizonytalanság vagy nem egyértelmű eredményt mutatott a radarkészülék, ott megismételtem a mérést 50 ms-os idővel is.

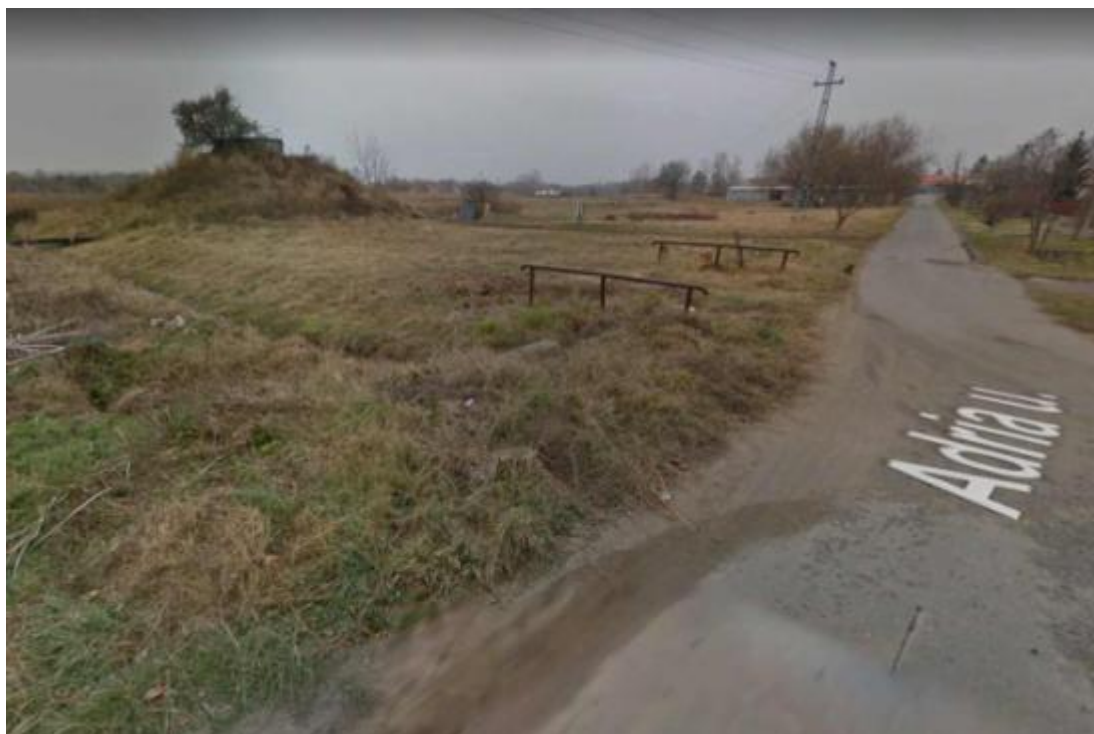
Az Adria utca kitorkolló műtárgy és csatorna

Ellenben az 1967. április 2-án a településről készült légifelvételen az Adria utcának a Tóalja felőli oldalán, az utca vonalától nyugatra a Mártírok utcai becsatlakozással szemben egy olyan műtárgy vehető ki, amely három oldalról fallal körülvett, a negyedik oldalról szabad, és a műtárgy által körbefogott terület sötét képet mutat (lásd 9/a és 9/b melléklet). A műtárgytól nyugati irányba, azaz a keleti főcsatorna felé egy gáttal védett csatorna vagy út vehető ki. A műtárgy helye nagyjából megegyezik azzal a hellyel, ahová a rendelkezéseimre bocsátott rajzok szerint az egykori alagút kifutott. A műtárgy az 1972 áprilisi légifelvételen is látható, azonban a közelmúltban készült légifelvételek (Google Earth) szerint ez a műtárgy már nem létezik. Viszont itt egy nyílt csatorna került kialakításra, amelynek egy egyszerű kitorkoló műtárgya van.
